## Ablegereife von Traversen – Teil 2

### Was sind Kriterien für die Ablegereife?

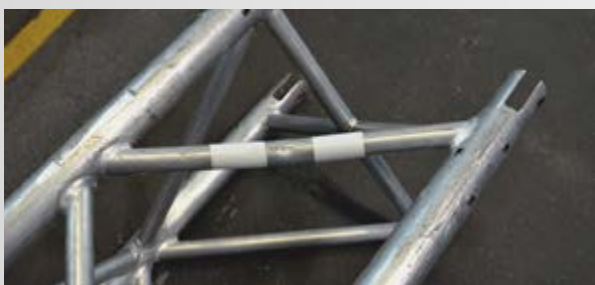
Ablegerief bedeutet aber nicht zwangsläufig, dass die Traverse komplett verschrottet werden muss. Eine Reparatur der Traverse durch Austausch von Bauteilen ist hier durchaus zulässig. Das kommt insbesondere in Frage, wenn der Schaden nur lokal begrenzt und die Ursache für den Schaden klar ist. Der „Klassiker“ ist hier das verbogene Bracing durch unsachgemäße Nutzung des Gabelstaplers.

1) Verbogenes Bracing

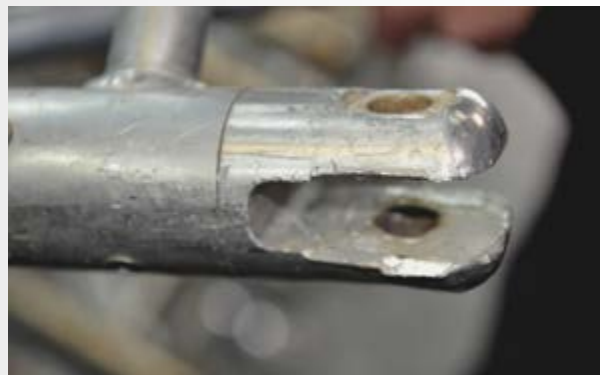
2) Verbogener Gabelverbinder

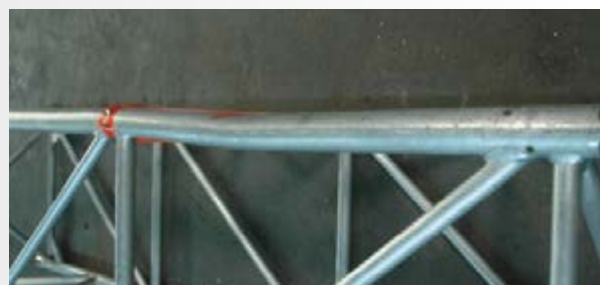
3) Verbogenes Gurtrrohr

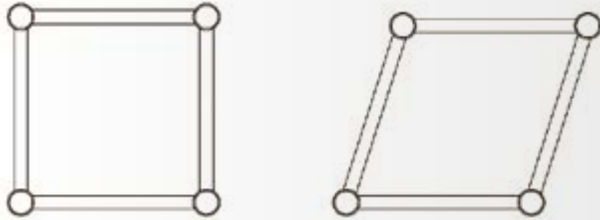
4) Verzug des Traversenquerschnitts

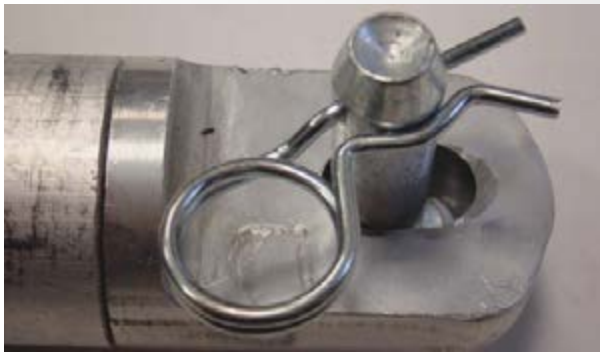
Eine klare ovale Aufweitung (Lochleibung) der Bohrung zur Aufnahme der Bolzen oder Pins fällt ebenfalls unter die Kategorie plastische Verformung, da sie ein klares Indiz dafür ist, dass die Traverse überbeansprucht wurde.

5) Gabelverbinder mit Lochleibung

Zu unterscheiden hiervon sind die deutlich häufiger auftretenden Aufweitungen, die aus dem sehr kräftigem Einschlagen der Bolzen resultieren. Die Aufweitungen sind allerdings nicht so deutlich ausgeprägt wie im Fall einer Beanspruchung, die sich im Bereich der Bruchdehnung bewegt (wie zum Beispiel auf Bild 5 erkennbar).

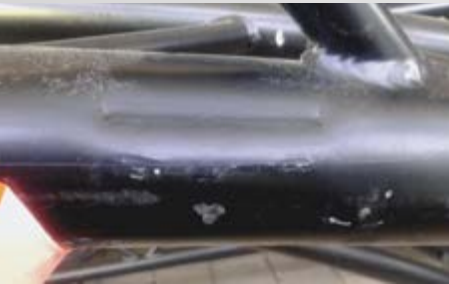
Schäden, bei denen das Gurthrohr lokal verbogen wurde, wie im Bild 6 zu sehen, fallen auch unter die erste Kategorie, wenn der Schaden in der Nähe eines Knotenpunkts mit Diagonalen vorliegt, da hier der Kraftfluss von einer Diagonalen über das Gurthrohr in die nächste Diagonale gestört ist.

6) Gequetschtes Gurtrohr  
Gurtrohr mit Knick

Liegt ein solcher Schaden deutlich von einem Knotenpunkt entfernt, kann man hier auch die folgenden Kriterien für Kategorie 2 anwenden.

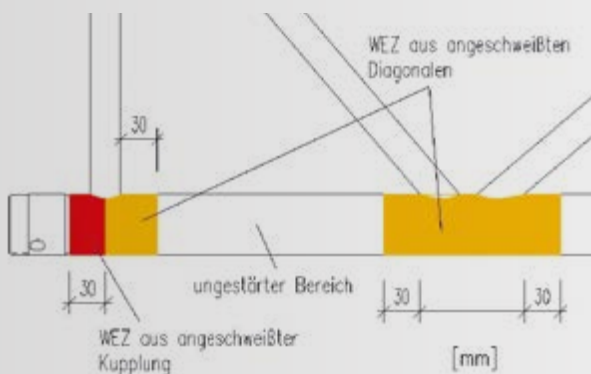
7) Übersicht Festigkeitsbereiche entlang Gurtrohr Achse

Im Bereich der angeschweißten Kupplung hat das Gurtrohr die geringste Festigkeit, da hier der größte Wärmeinput durch das Schweißen erfolgte. Im Bereich der angeschweißten Diagonalen und am Endrahmen ist die Entfestigung durch den Schweißvorgang etwas geringer, wodurch Tragreserven vorhanden sind. Bereiche, die mehr als 30 mm von einer Schweißnaht entfernt liegen, sind praktisch nicht entfestigt worden und haben die größten Tragreserven.

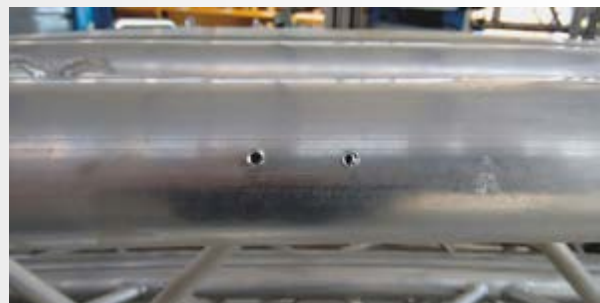
8) Traverse mit Löchern

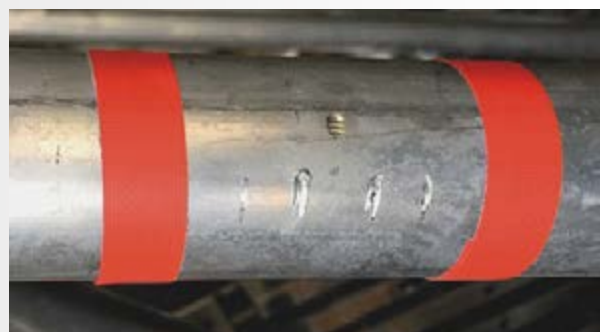
9) Kerben in Traverse

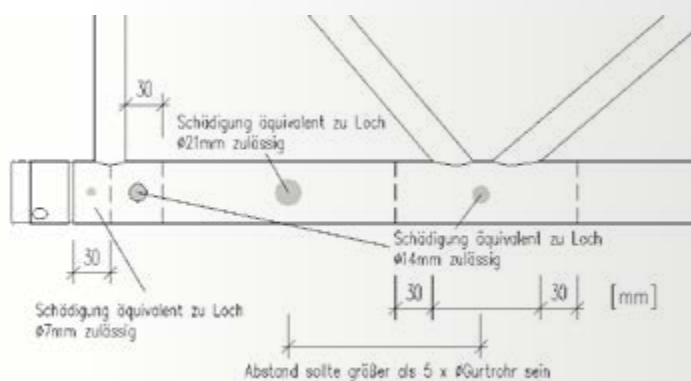
Hinsichtlich der zulässigen Größe einer Querschnittsreduzierung bedeutet das, dass an einem Gurtrrohr mit 50 mm Durchmesser Löcher mit einem Durchmesser von ca. 7 mm im Bereich der angeschweißten Kupplung noch unkritisch sind. Aufgrund der Tragreserven entlang der Rohrachse wären im Bereich von angeschweißten Diagonalen noch Löcher von 14 mm Durchmesser und in Bereichen außerhalb der WEZ noch Löcher mit 21 mm Durchmesser zulässig.

#### 10) Übersicht zulässige Schwächung
